# 简仪科技 PXIe-825

## 流盘数据存储模块用户手册

版本：V1.1 | 发布日期：2025 年 12 月

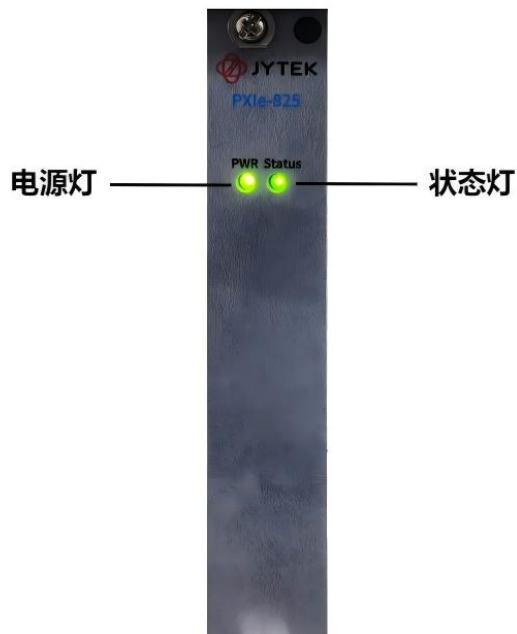
### 2.3 硬件前面板

前面板 Led	说明
PWR	板卡电源指示灯。 亮：上电正常； 灭：板卡上电异常。
Status	板卡状态指示灯。 亮：板卡正常加载； 闪烁：存储模块工作中； 灭：存储模块异常。

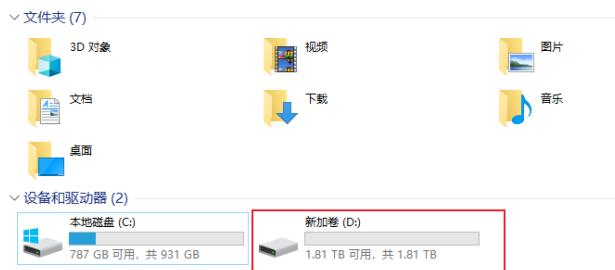
硬盘首次使用无需初始化，板卡产测完成后默认已完成初始化，并且已经默认分区。插入机箱后会在我的电脑中显示“新加卷”。

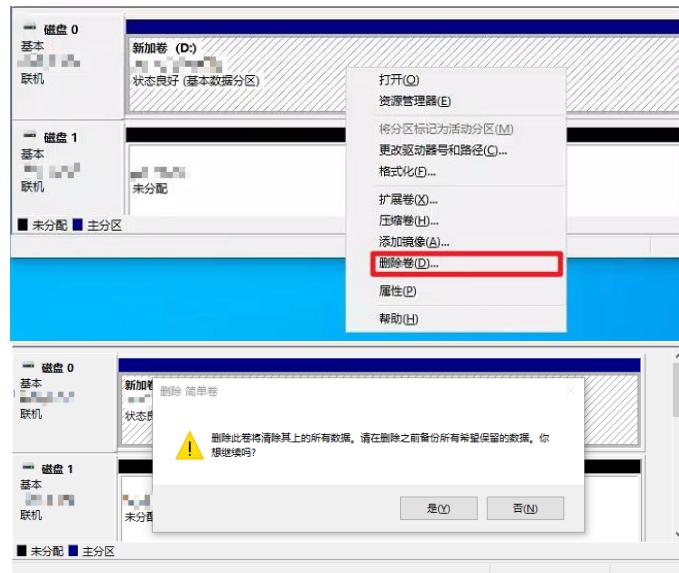
1. 首先在磁盘管理中，需要将已经初始化的磁盘删除卷，打开磁盘管理右键点击其中需要组为 Raid 磁盘选择删除卷；

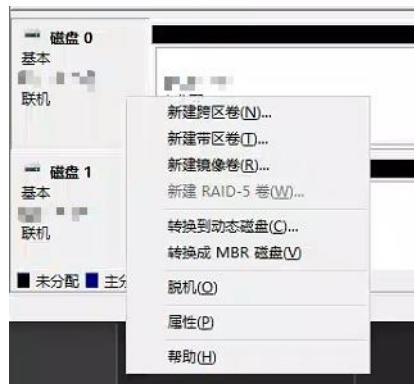
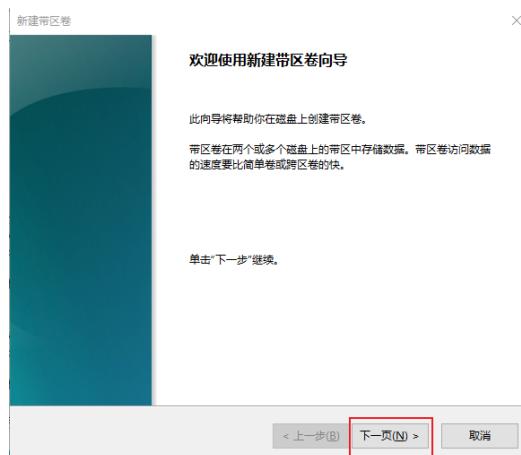
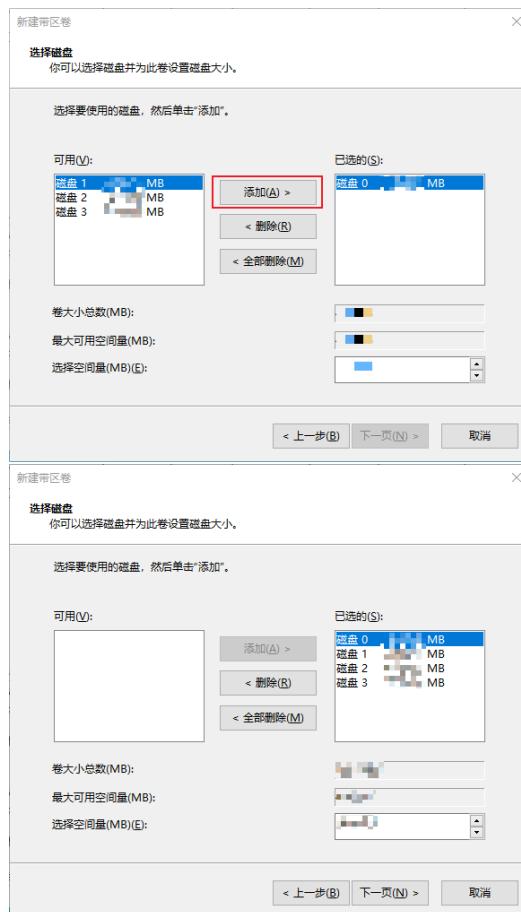
## 2. 创建带区卷 (RAID 0) 或镜像卷 (RAID 1)；

以带区卷为例：

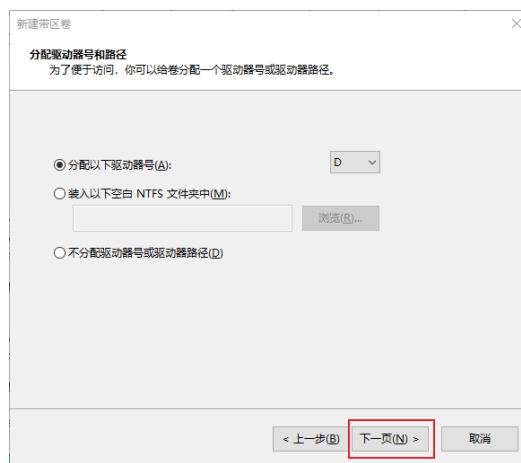
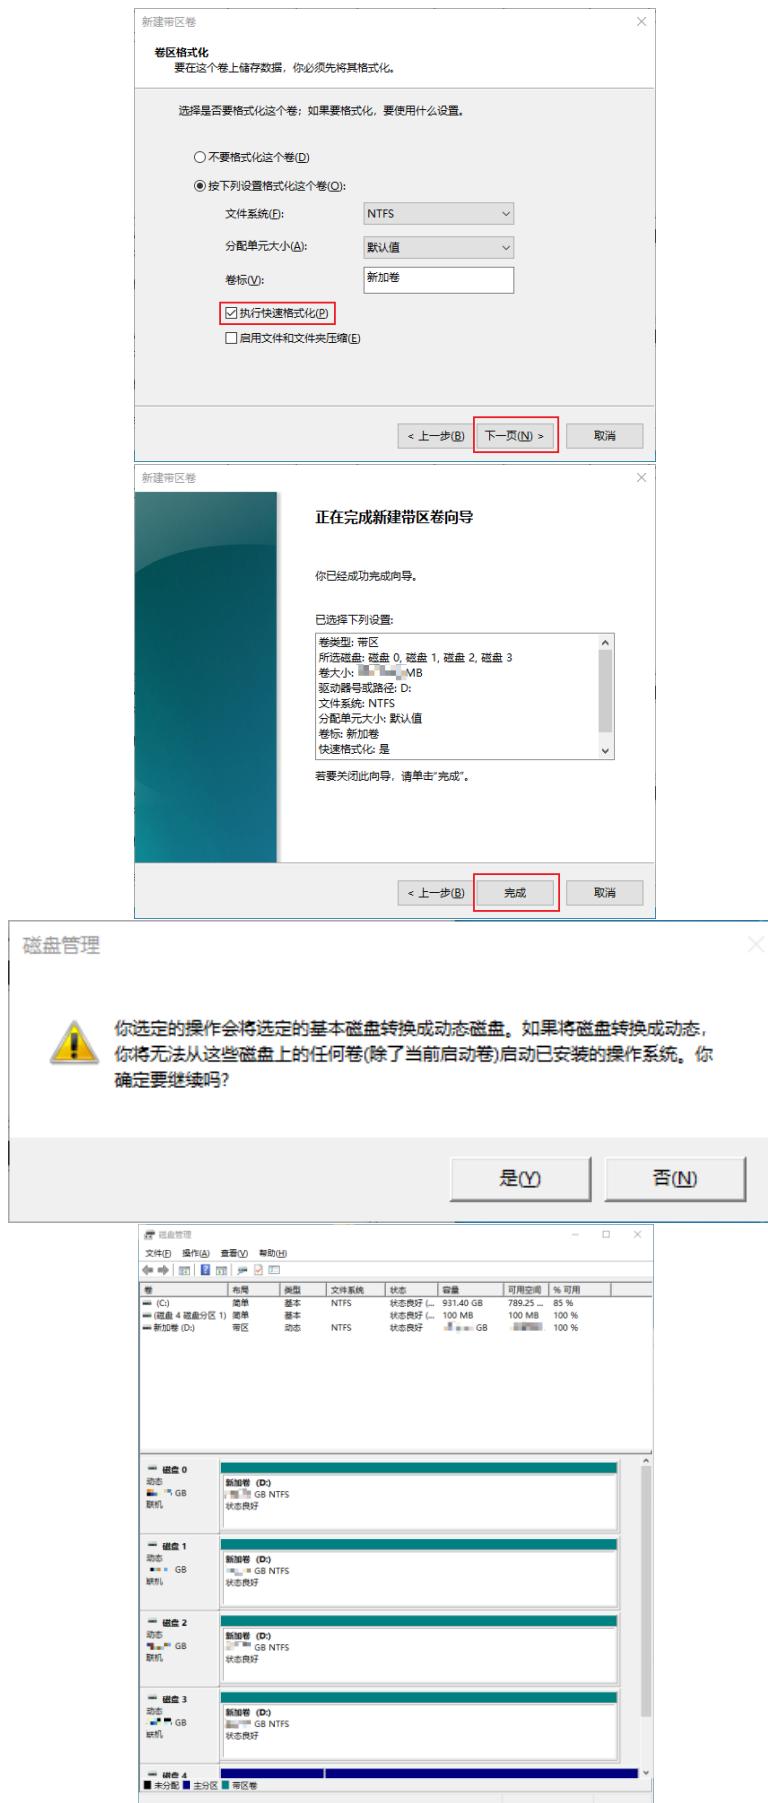
### 3. 分配驱动器号并格式化。

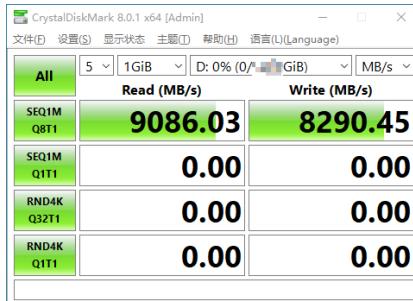
当多个槽位磁盘组为带区卷（Raid0）时，读写性能可提升，提升约为 Slot Bandwidth \* 磁盘数量。下图为 4 张 PXIe-825-2S 组为带区卷时的读写性能，仅供参考。

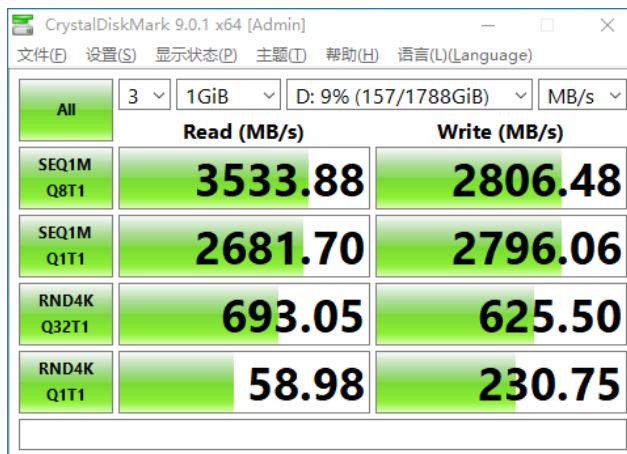
#### PXIe-825-2S

型号	顺序读取	顺序写入
PXIe-825-2S	3.5 GB/s	2.8 GB/s
PXIe-825-4S	3.5 GB/s	3.5 GB/s
PXIe-825-8S	3.5 GB/s	3.5 GB/s

测试条件：

系统：Windows 10 x64；

软件：CrystalDiskMark 9.0；

机箱：PXIe-2519G3；

控制器：PXIe-3125a。
